# 関東大震災 藤沢の被害を見る

■アジア防災センター理事長 小川雄二郎

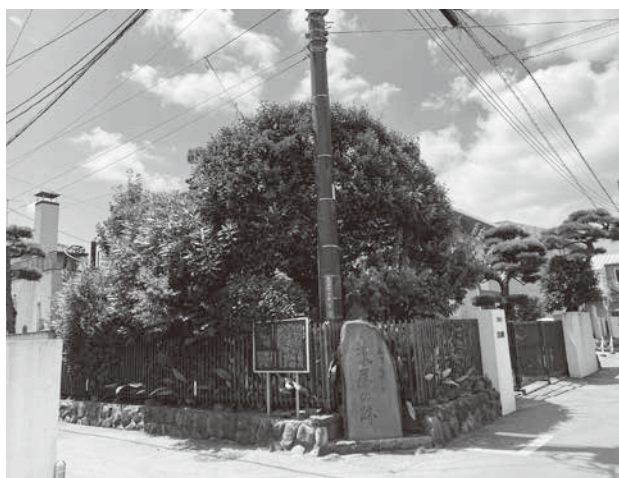
写真1 東屋旅館の碑

東屋旅館は一八九七年から一九三九年まで鶴沼海岸にあった旅館である。現在の小田急線鶴沼海岸駅の南側に二万㎡ほどの広い敷地があった。現在は旅館の記念碑があり、場所の特定ができる。東屋旅館の記念碑は写真1であり、写真2は東屋旅館敷地東南の門の現在の標高で二・七mである。

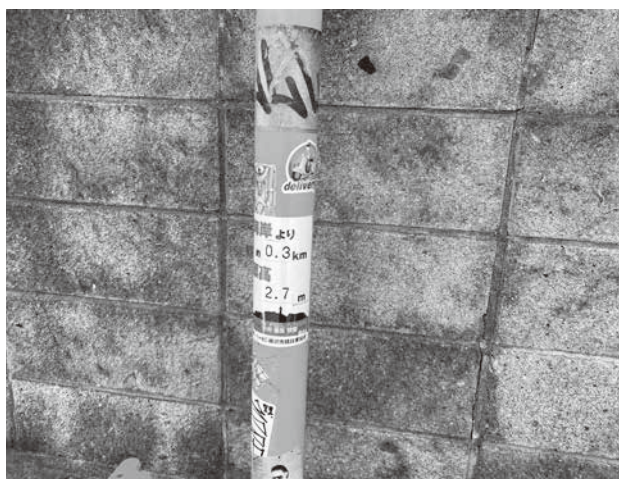
写真2 東屋旅館の現在の標高

この記述によると海岸からそれほど奥まで津波は届いておらず床上六〇cmほどまで水が来たとある。庭の砂丘が波にさらわれて平

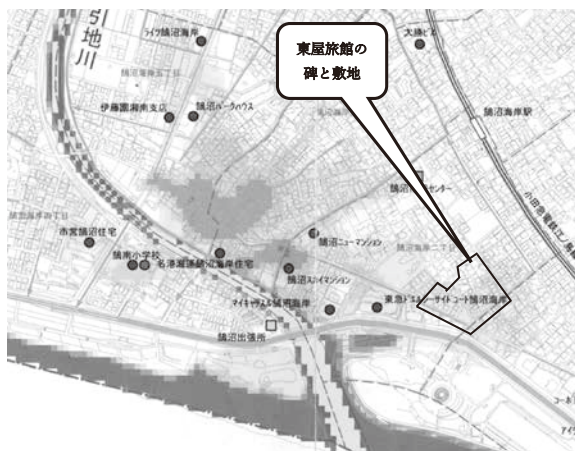
図2 関東大震災再来型津波浸水域図上に示す 鶴沼海岸にあった東屋旅館の位置

らになったとしている。平成二一年三月に藤沢市が発行した藤沢市津波ハザードマップでは、この地域の想定地震として関東大震災再来型である南関東地震が想定対象となっている。この地図上に鶴沼海岸の東屋旅館の位置を示したのが図2である。

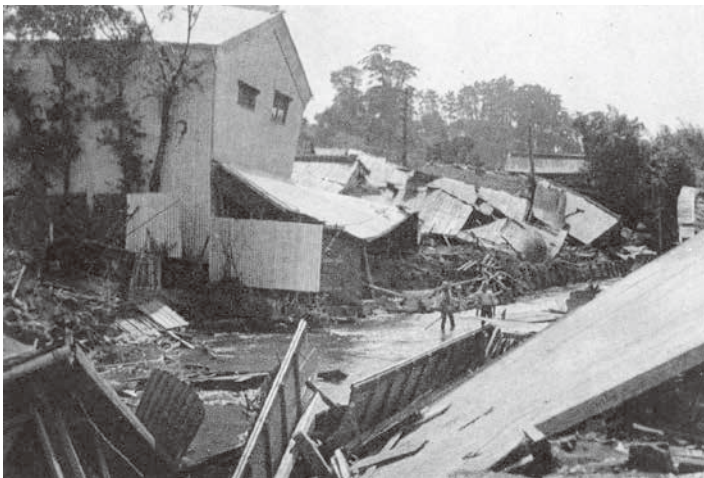
写真3 関東大震災時の川岸付近の状況

藤沢宿の中心部にあたる遊行寺の大鋸橋(現在の遊行寺橋)から大正橋に至る境川沿いの川岸地区の家屋が境川に崩落した記述が仙田資料にある。

(一) 川岸の県道「全く大鋸橋付近の惨状というものは目もあてられなかつた。川沿いの県道は一町半程の間、崩壊して立ち並んでいた家と一処に、川の中に崩れ落ちてしまつた。平らであつた道路は上がつたり、下がつたり坂が出来てしまつた。震災後当分の間は車馬の通行は困難であつた。藤沢劇場の近所も大分ひどくなつた。新道と庚申堂との境のところが四五尺ほど陥落して自転車などで気無しに飛ばすのはとても危険であつた。』写真3は川岸の家屋の河川への崩壊の状況である。ちなみに写真4は

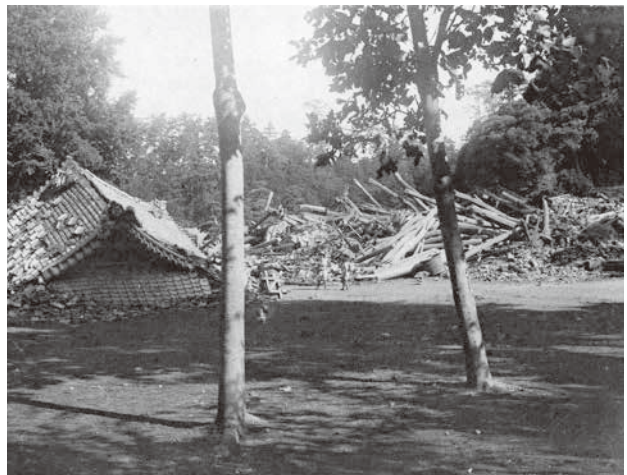
写真5 全壊した遊行寺

地震による被害写真として、写真5に遊行寺の被害写真<sup>xii</sup>を示す。

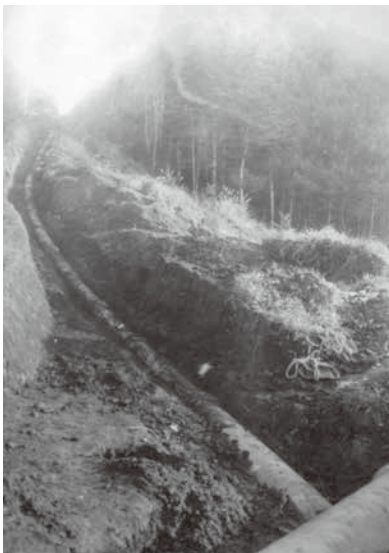
写真6 直線に付設されてあった  
鉄管が大きく「カーブ」したもの  
(藤沢町大坂山)

道の地中送水管の破損写真である。写真6は、本来直線で敷設されているにもかかわらず地震により大きくカーブしている。これは地盤自体が大きく円弧を描くように地盤変状したためと考えられる。写真7は手前の管がほぼ直角に動かされている。これは鉄管の敷設方向に対して横方向の地盤の変動によると考えられる。藤沢町大坂山は現在の藤沢市立石一丁目あたりである。

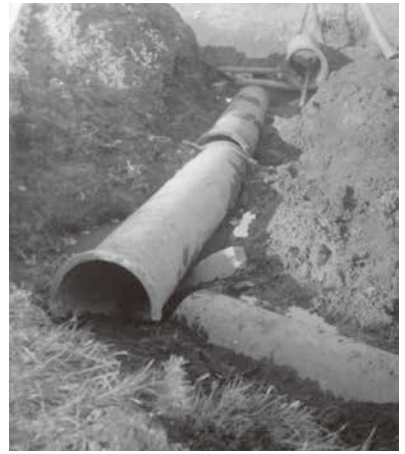
写真7 鉄管が大きく移動したもの  
(藤沢町大坂山)
